ANÁLISIS DE FALLAS EN TURBOS: DAÑOS PRINCIPALES

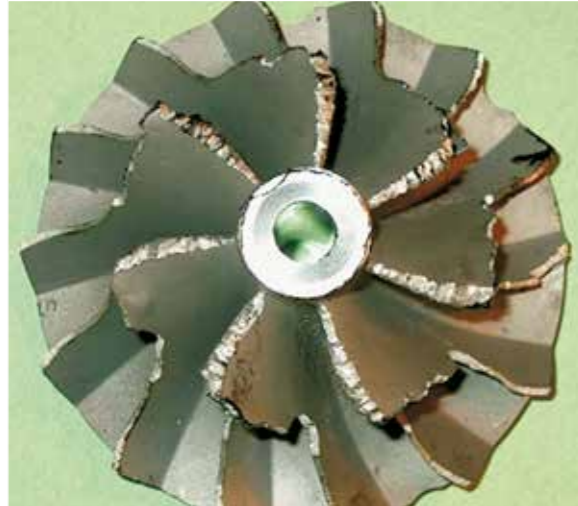
RUEDA COMPRESORA: DAÑO POR CONTACTO
Raspado severo en la rueda compresora causada por objeto extraño

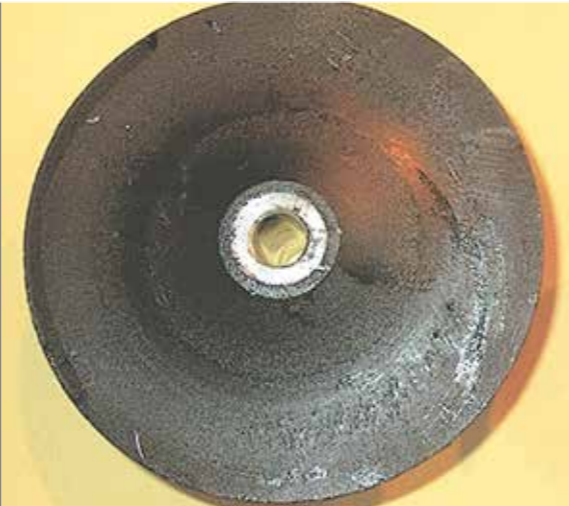
RUEDA COMPRESORA: DEPÓSITO DE CARBÓN
Rueda compresora con paso de aceite por el aro de pistón, por regreso de aceite obstruido, sobrepresión del cárter o desgaste excesivo de los bujes

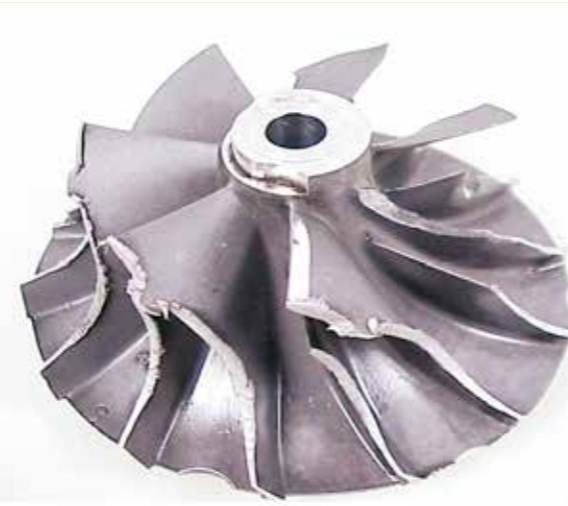
RUEDA COMPRESORA: ROTURA DEL ÁLABE
Rotura del álabe de la rueda compresora por sobregiro del eje por filtro de aire obstruido o rotura de tubería entre turbo y admisión del motor

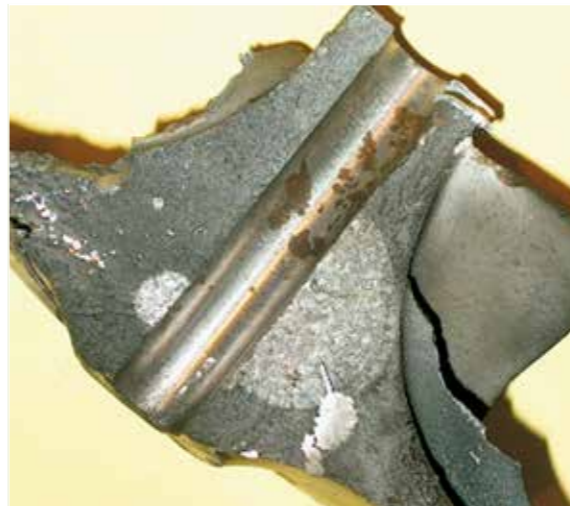
RUEDA COMPRESORA: ROTURA AL MEDIO
Rotura al medio de la rueda compresora por operación en altura, por sobregiro del eje, por filtro de aire obstruido o rotura de tubería entre turbo y admisión del motor

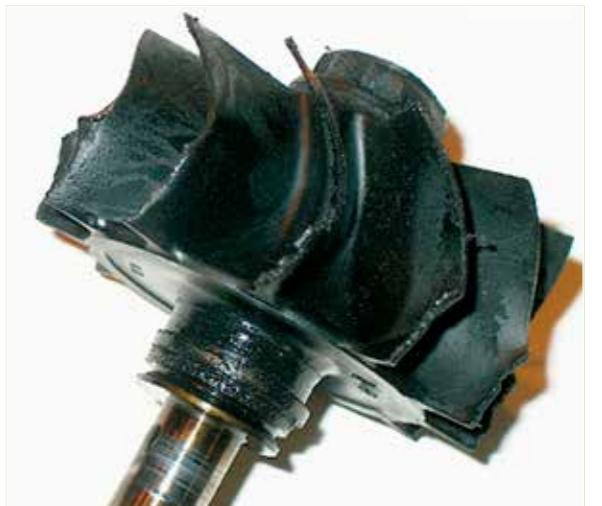
RUEDA DE LA TURBINA: DAÑOS EN LOS ÁLABES
Daños por material extraño proveniente del motor o del múltiple de escape

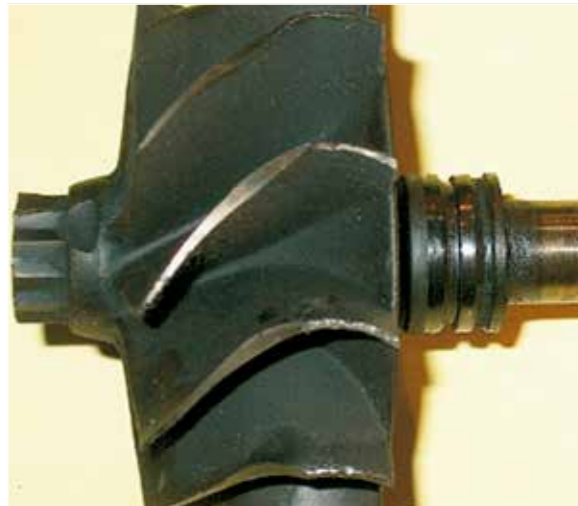
RUEDA DE LA TURBINA: DEPÓSITOS DE CARBÓN Y PASO DE ACEITE
Depósitos de carbón en la región del aro de pistón o en los álaves indican pérdida de contrapresión en el escape o desgaste excesivo de los bujes

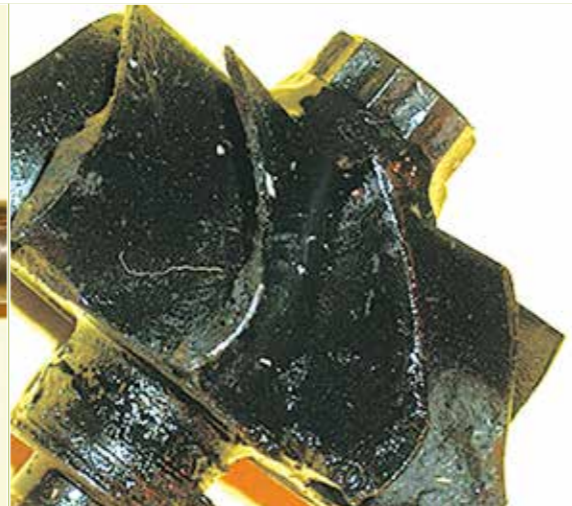
RUEDA DE LA TURBINA: ROTURA
Rotura de la rueda de la turbina por operación intensiva en aceleración y deceleración o sobregiro del eje

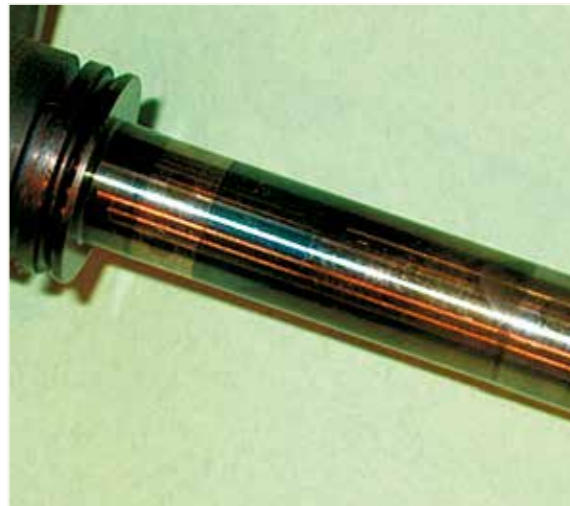
EJE: RAYAS
Rayas en la región de los bujes indican operación con aceite lubricante sobrecalentado o con contaminantes sólidos

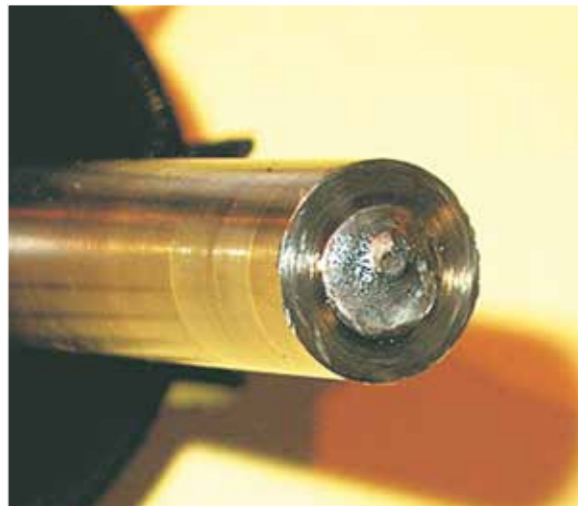
EJE: ROTURA
Eje con rotura en el cambio de sección o en la región de soldadura por desgaste excesivo de los bujes, desbalanceo o parada brusca del mismo

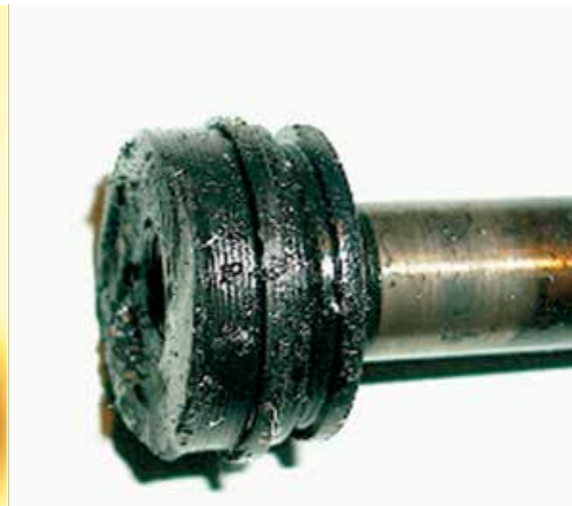
EJE: BARNIZ
La formación de barniz en el eje es consecuencia de operación en temperatura excesiva tanto del turbo cuanto del aceite lubricante

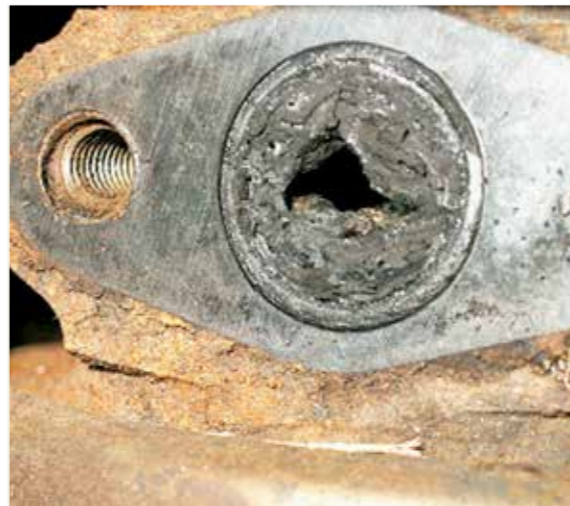
CARCASA CENTRAL: OBSTRUCCIÓN POR SILICONA
La utilización de silicona o adhesivos en la entrada y salida de aceite cierran el agujero y disminuyen el caudal de aceite haciéndolo calentarse demasiado

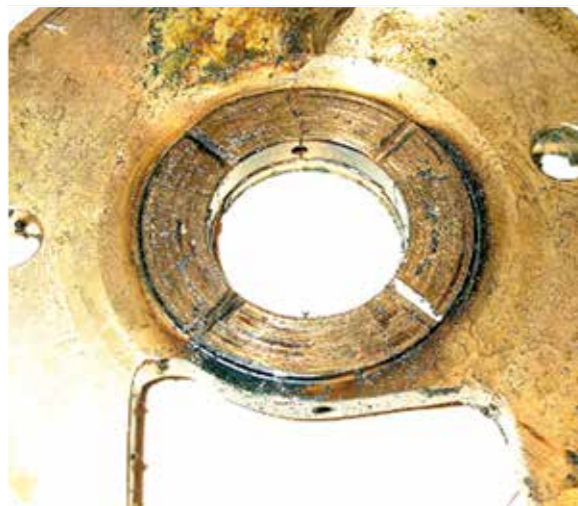
COJINETE AXIAL: RAYAS
Cojinete y arandela de desgaste con rayas por contaminación o mala lubricación

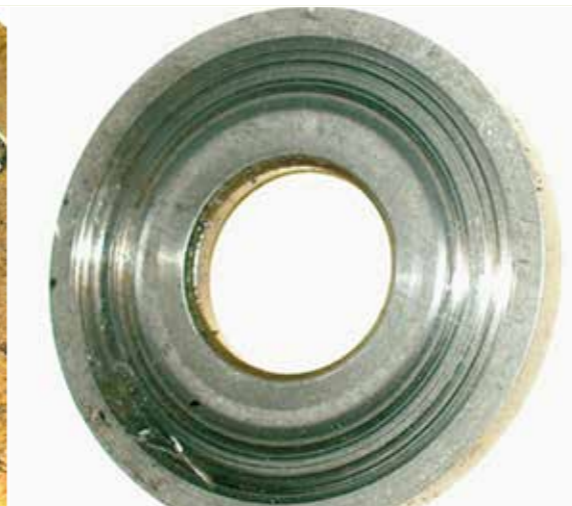
CARCASA CENTRAL: DECOLORACIÓN
Decoloración por sobrecalentamiento excesivo

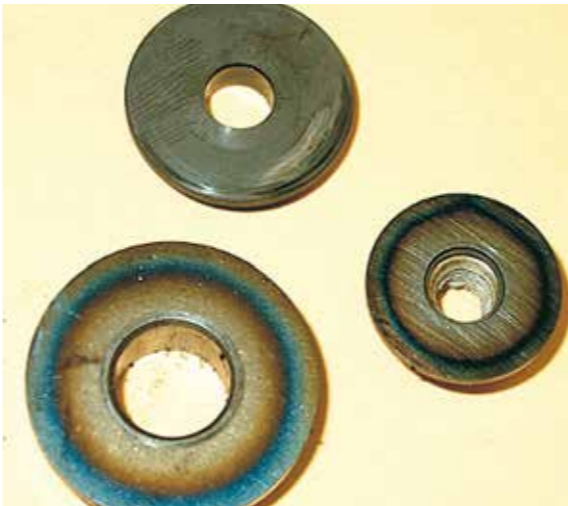
COJINETE: DESGASTE Y RAYAS
Rayas en los cojinetes debido a aceite contaminado con partículas abrasivas

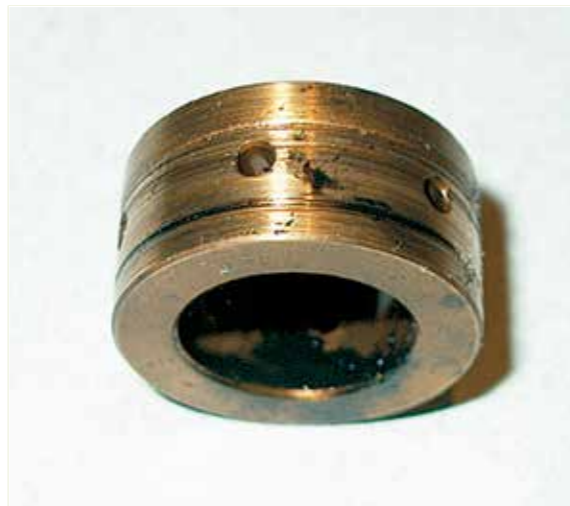
COJINETE: AGREGACIÓN DE MATERIAL
Aceite de mala calidad o contaminados con combustible impregnan las superficies del cojinete por efecto del calor que sufren
