ANÁLISIS DE FALLAS EN TURBOS: DAÑOS PRINCIPALES

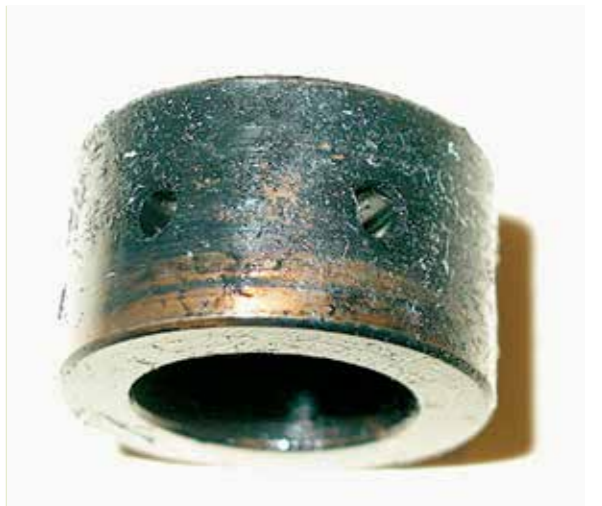
COJINETE: AGREGACIÓN DE MATERIAL
Aceite de mala calidad o contaminados con combustible impregnan las superficies del cojinete por efecto del calor que sufren
